Informe sobre el registro de sitios Arqueológicos en el Municipio de San Agustín Etla, Oaxaca, México

Febrero 2021

San Agustín Etla, Oaxaca, México

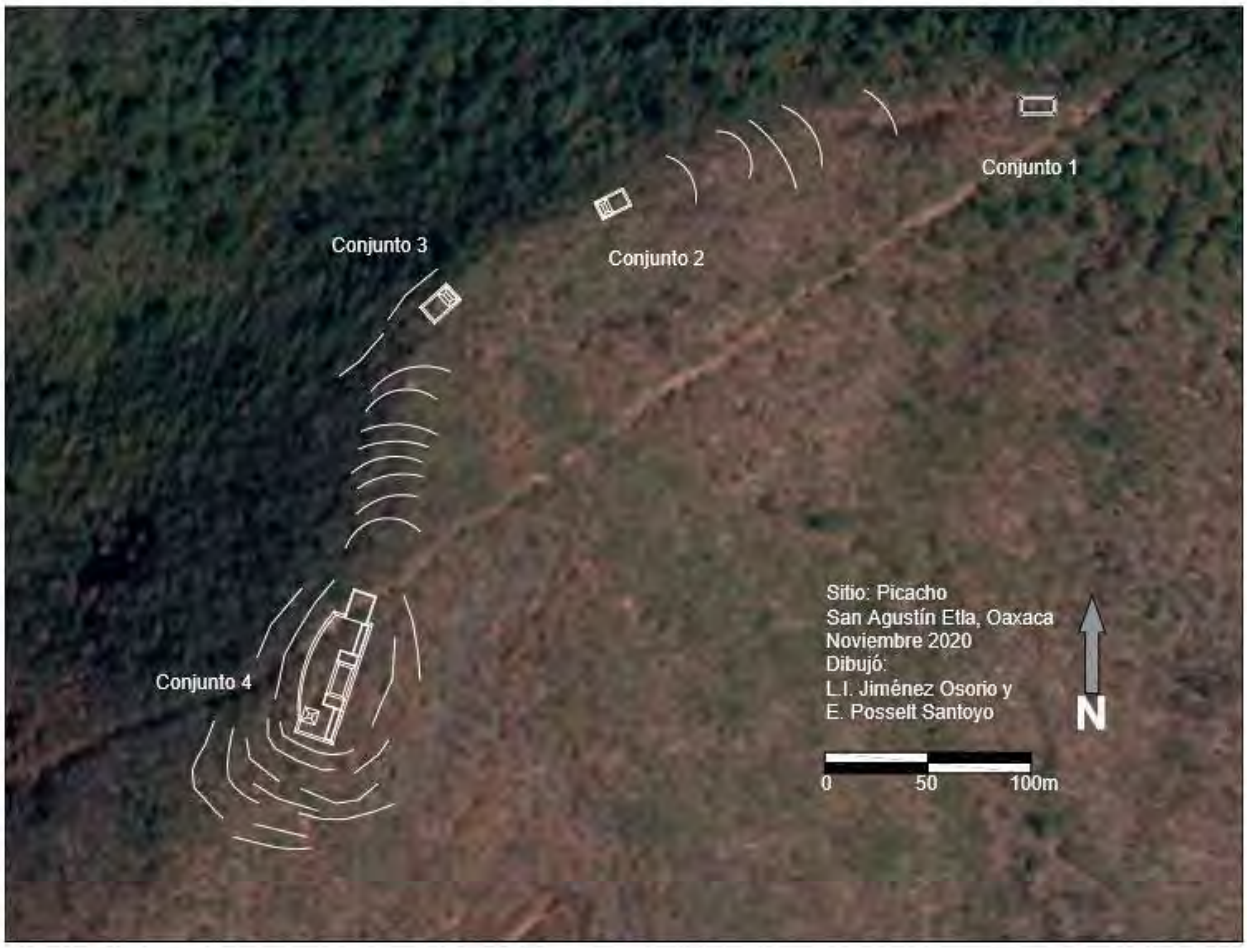
Figura 28. Croquis general del sitio Picacho

El sitio presenta algunos saqueos menores, sobre todo en los montículos principales de los primeros conjuntos arquitectónicos. De manera general podemos decir que presenta un buen estado de conservación. Lamentablemente aún no se tiene fechamiento del sitio, pues no ha sido explorado a mayor profundidad.

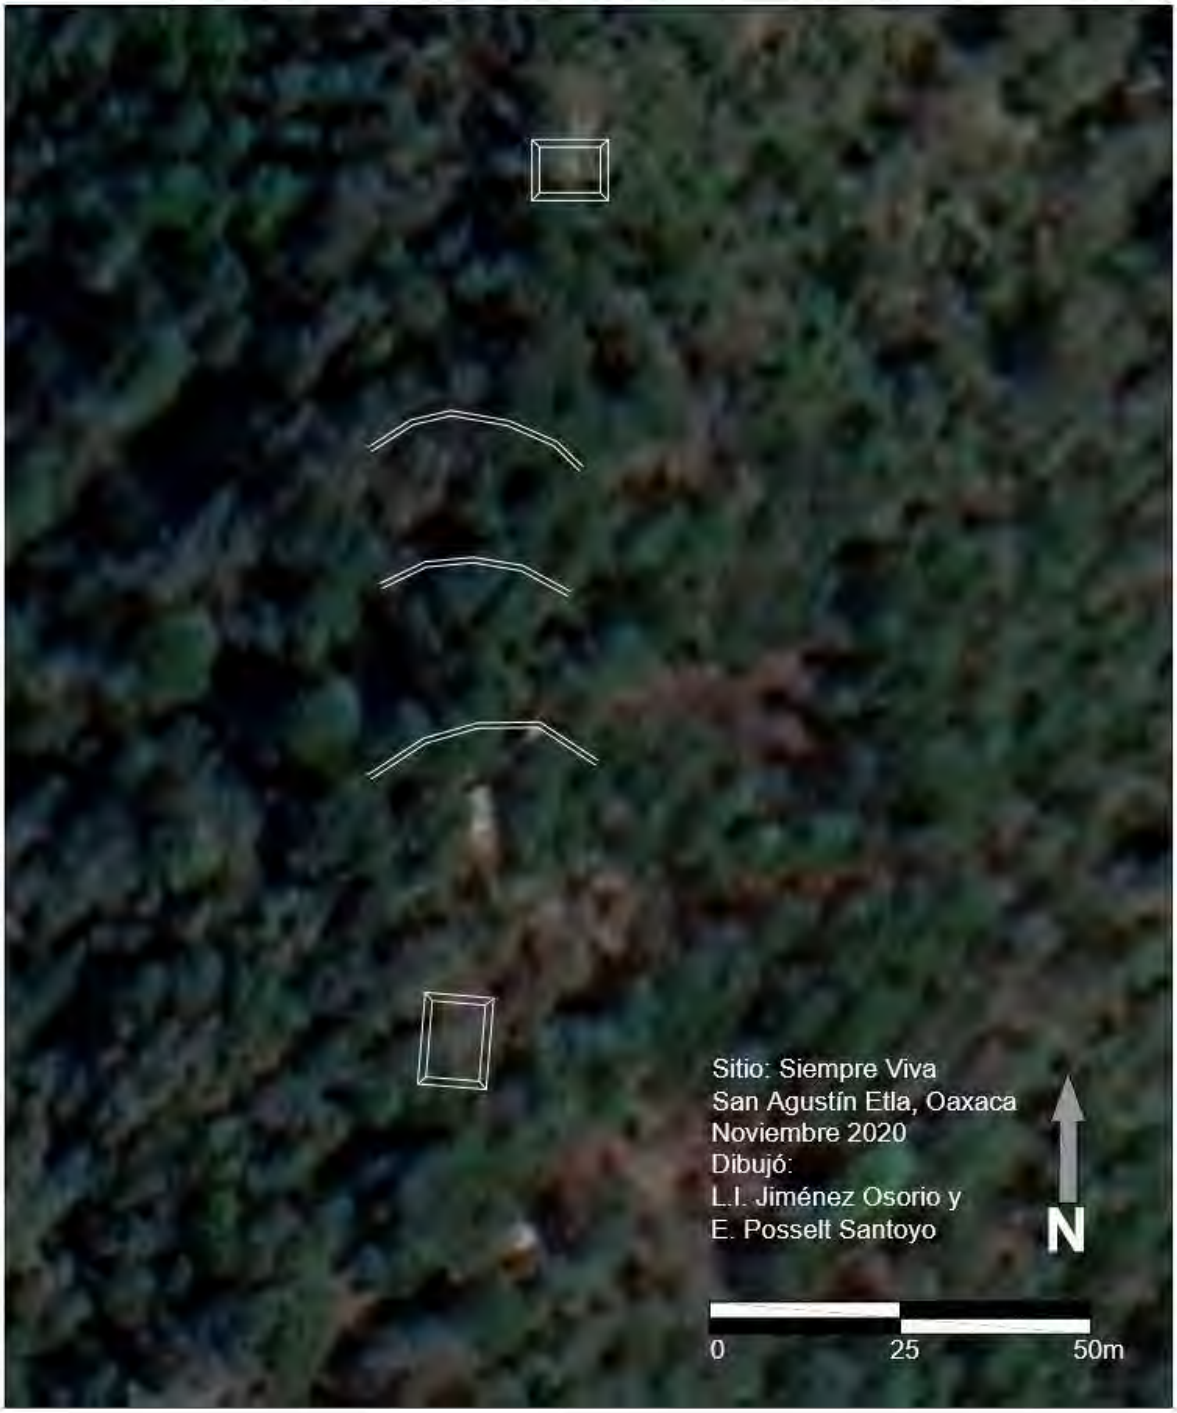
Figura 36. Croquis general del sitio Siempre Viva

El sitio no ha sido explorado aún, por lo que no tenemos un fechamiento probable. Por su altitud y conformación arquitectónica podemos decir que el sitio fue un santuario pequeño, el cual iniciaba en la plataforma ubicada al sur y el lugar principal era la plataforma ubicada en la cima, extremo norte. Cabe señala que éste es el sitio registrado a mayor altitud en el municipio.

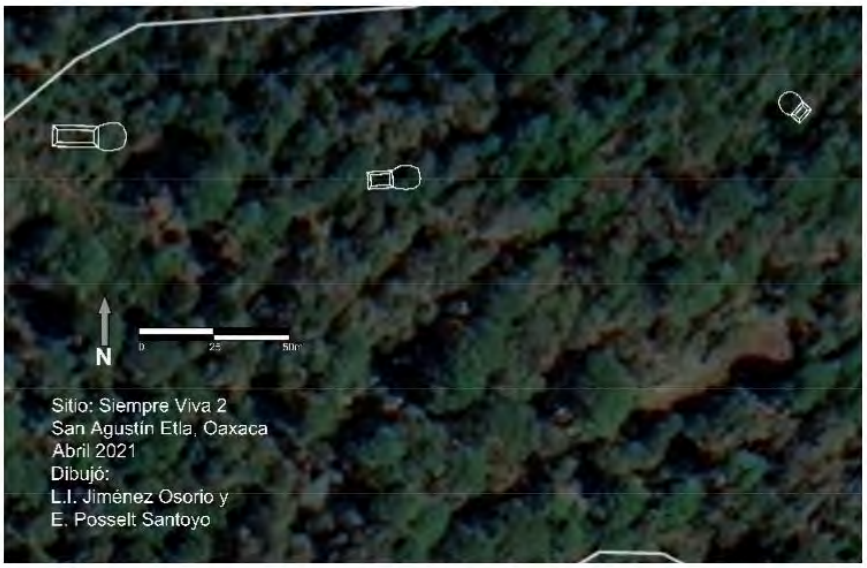
Figura 41. Croquis general del sitio Siempre Viva 2

El sitio no ha sido explorado aún, por lo que no tenemos un fechamiento probable. Por su altitud y conformación arquitectónica podemos decir que fue un santuario pequeño. Presenta un nivel altitudinal similar al sitio anterior, de 3,057 msnm, siendo de los sitios de mayor altitud.

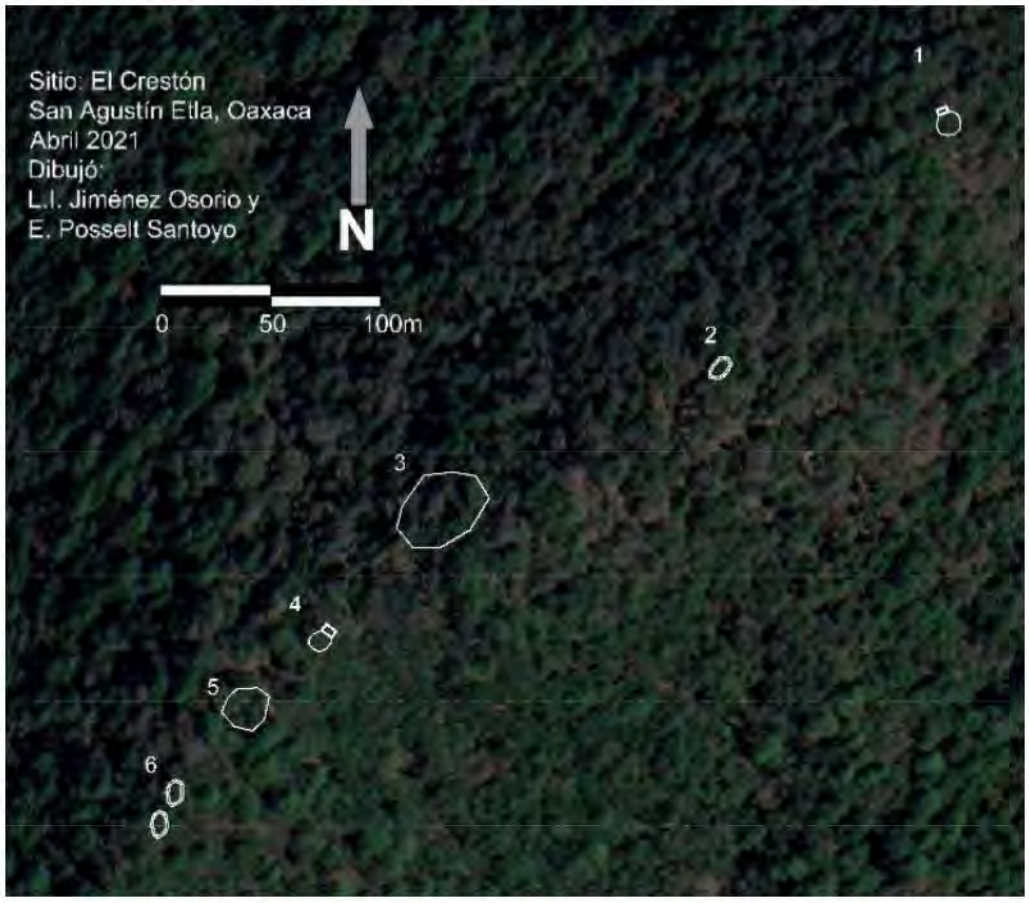
Figura 47. Croquis general del sitio el Crestón

El sitio no ha sido explorado aún, por lo que no tenemos un fechamiento probable. Por su altitud y conformación arquitectónica podemos decir que el sitio fue un santuario, no se registraron estructuras de uso habitacional.
